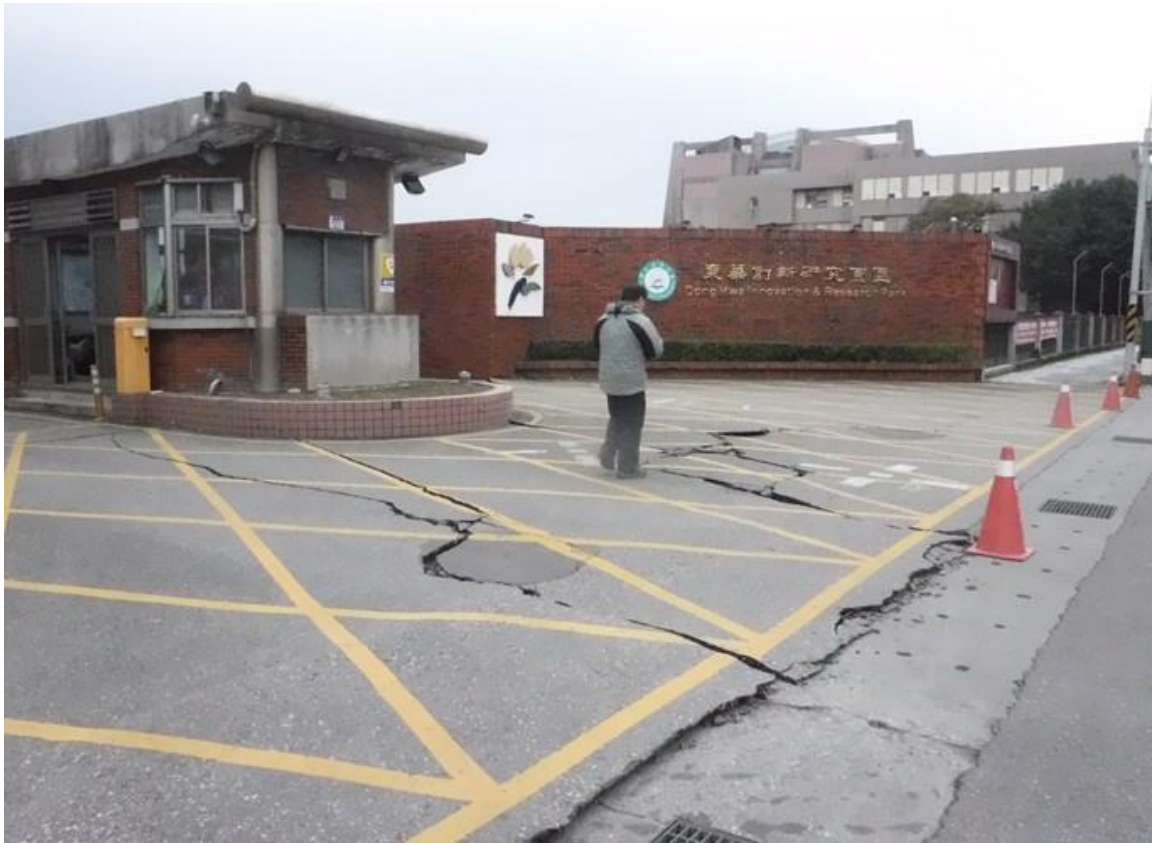
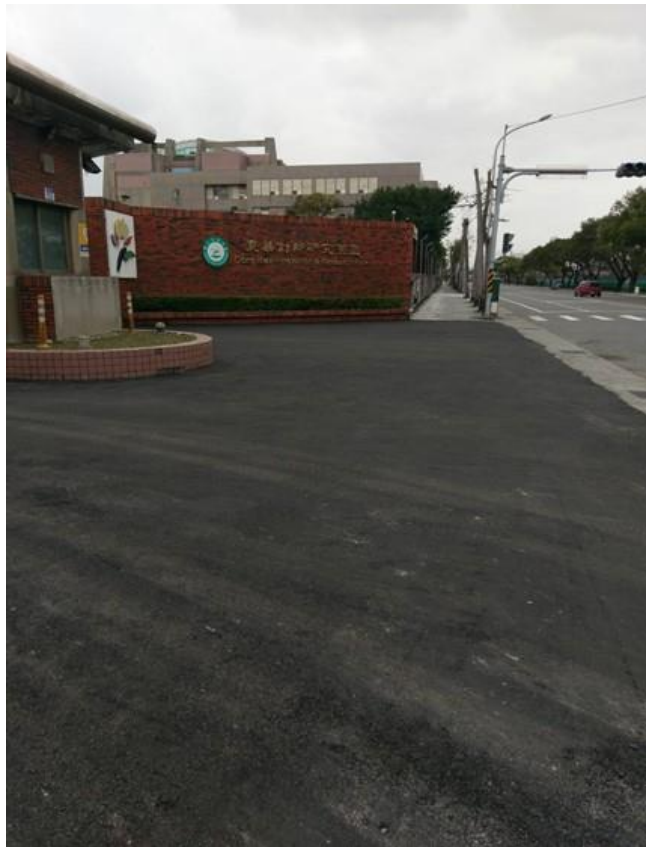
圖1

校區	地點	災損情形概述	照片	修復情形
美崙校區	校區柏油道路	校區大門及側門路面、五守樓前主要道路及五守樓後方路面嚴重龜裂	圖1~4	影響進出的主要道路部份已於2月12日修復
	校區人行道及廣場	體育館周圍路面、連鎖磚地坪、大理路地坪及校內多處排水溝龜裂損壞	圖5	將依使用重要性，分區逐步辦理修復
	自來水系統	美崙校區自來水地下管線斷裂損壞	圖6~7	已開挖查修中
	田徑場	多處嚴重龜裂	圖8	將視補助情形辦理修復
	游泳池	池體及四周地坪嚴重龜裂	圖9	將視補助情形辦理修復
	體育館、音樂館、五守樓、志清樓等	牆面、花台、階梯及四周排水溝皆已嚴重龜裂	圖10~11	受損部份尚不影響使用，將視補助情形辦理修復
	音樂館1-3樓罕用書庫	鋼製六層組合書架書架傾斜、層板損壞，約15萬圖書掉落需要工讀人力復原(上架及讀架)	圖12	已由圖資中心辦理中
壽豐校區	圖書館、多容館、檔案館、人社一二館、藝術中心、原住民學院、涵星二莊、教育學院、理工一二館	輕鋼架變形，燈具、天花板掉落	圖13~16	於2月8日起維修圖書館1至6樓天花板及燈具，共更換20箱天花板，於2月12日維修完成，持續維修其他建物中
	圖書館1-6樓書庫	監視系統損壞、約30萬冊圖書掉落需要工讀人力復原(上架及讀架)		已由圖資中心辦理中
	圖書館、理工一館	電梯故障：圖書館4部、理工一館1部		圖書館3部電梯已修復，其他部份已維修中
	擷雲莊、人文一館、理工一館、原住民學院、仰山莊	水管斷裂	圖17	皆已修復
	理工一二三館、育成中心、人社一二館、環境學院、原住民學院C棟、居南114、行政大樓、教育學院、藝術工坊	牆面龜裂、玻璃帷幕裂開、伸縮縫擠壓拱起、地磚隆起	圖18	經委請建築師現場勘查無結構安全疑慮，將逐棟辦理維修改善
	籃球場、網球場	PU龜裂(6個場地)	圖19	將視補助情形辦理修復
